Relato de Caso

Pseudotumor em artroplastia total do quadril metal-metal com cabeça de grande diâmetro[☆]

Pseudotumor in large diameter head metal-on-metal total hip replacement

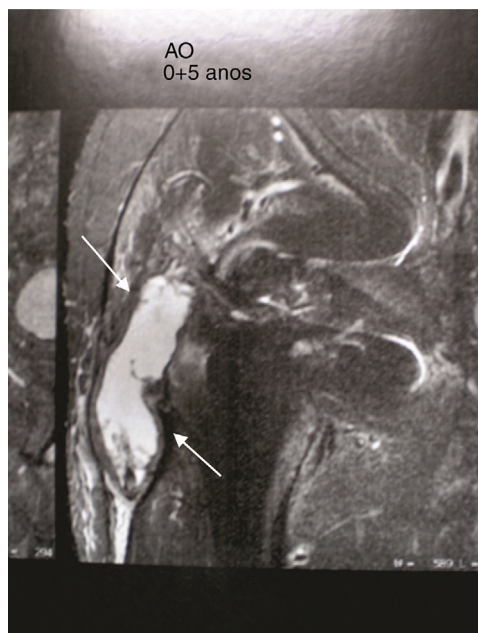
Figura 2 – RNM T2, notar a massa do pseudotumor.

Indivíduo masculino, ex-atleta, 60 anos, coxartrose primária Tonnis III submetido à ATQ não cimentada com par tribológico metal-metal, cabeça de 50 mm e haste femoral com colo intercambiável. Evolução normal por cinco anos até aparecimento de dor inguinal, claudicação súbita e tumefação na região trocantérica. Ausência de flogismo, amplitude de movimentos preservada. Radiografias com implante normoposicionado, inclinação da cúpula 40°, sem linhas de demarcação e/ou osteólise (fig. 1). PCR normal, VHS 35/45, Cr = 2,1 / Co = 4,1 µg/L. Punção articular com líquido de coloração café-com-leite e culturas estéreis. Ressonância magnética com supressão de artefato metálico mostrou volumosa massa em partes moles que envolvia a região peritrocantérica e comunicava-se com

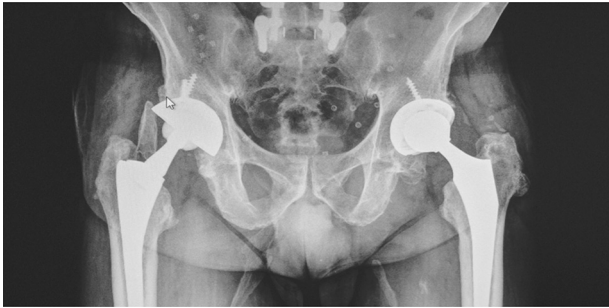
Figura 4 – Revisão à direita – PO, 12 meses.

a cápsula articular (fig. 2). Foi submetido a revisão da ATQ pela via lateral com ressecção da massa tumoral que envolvia parte do mecanismo abductor e cápsula articular (fig. 3). O componente acetabular fixo e sem sinais de desgaste foi removido e substituído por outro implante com inserto de polietileno reticulado e cabeça cerâmica de 32 mm (fig. 4). O colo intercambiável e suas conexões mostravam sinais da tribo-corrosão e foi substituído (fig. 5). No seguimento aos 12 meses pós-revisão, o indivíduo encontrava-se assintomático e com parâmetros clínicos, radiológicos e laboratoriais normais.
